Приложение 1
к Акту обследования ОСИ к паспорту доступности ОСИ
от «___» _____ 2014 г.

I Результаты обследования:
1. Территории, прилегающей к зданию (участка)

муниципальное бюджетное общеобразовательное учреждение «Средняя общеобразовательная школа № 14» Находкинского городского округа; Приморский край, г.Находка, пр.Мира, 24Б

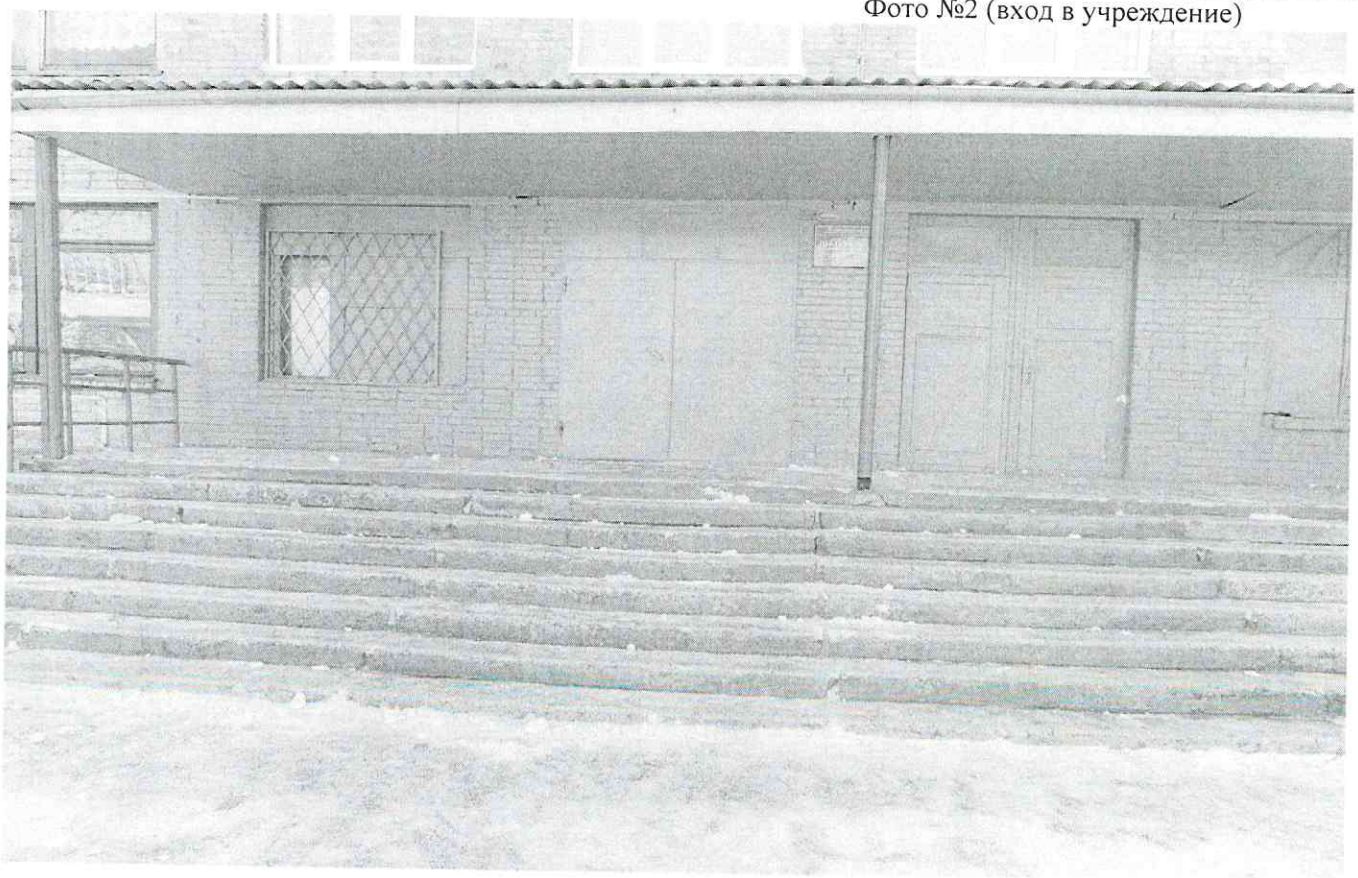
1.2	Путь (пути) движения на территории	есть		1	Отсутствуют тактильные средства на покрытии пешеходного пути	С	Нанести тактильных средств	Тек.ремонт
1.3	Лестница (наружная)	есть		2	Не нанесена яркая контрастная маркировка	С	Нанести яркую контрастную маркировку	Тек.ремонт

Приложение 1-1Фото №1 (территория перед входом)

Фото №2 (вход в учреждение)

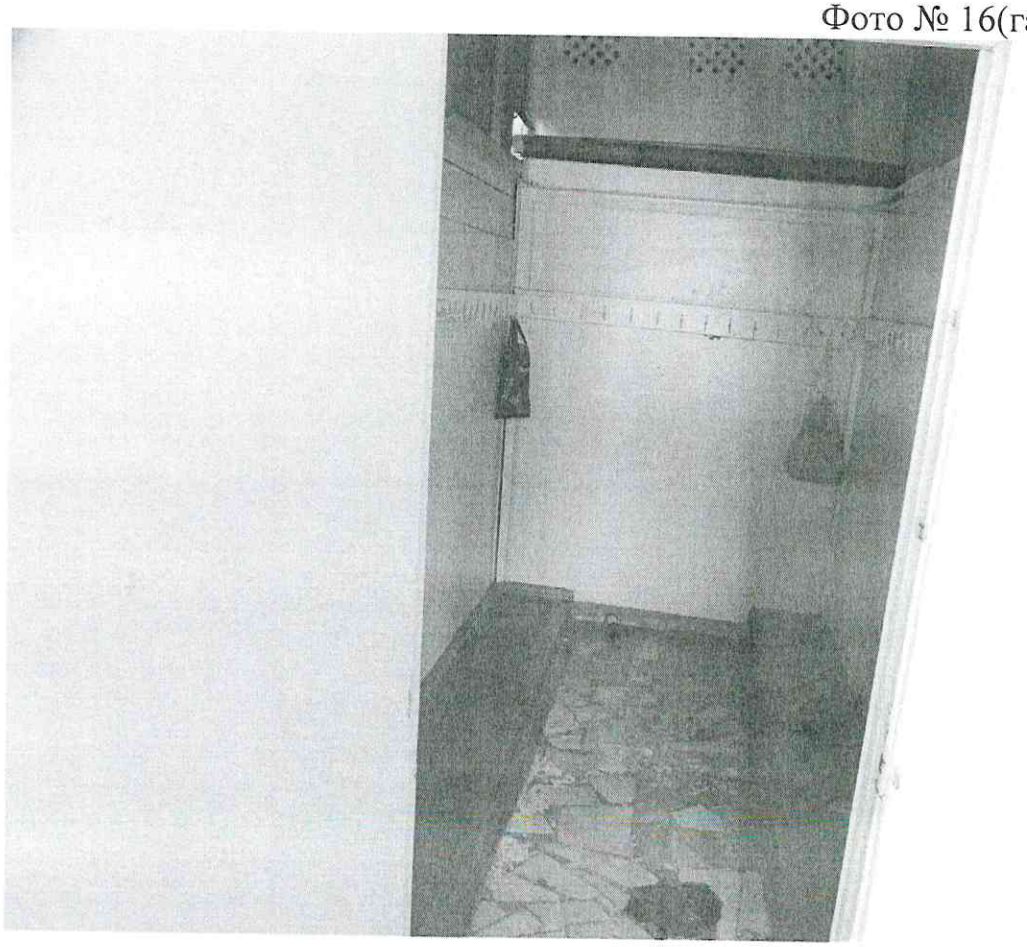
5.1	Туалетная комната	есть		13 15 15	Выключатели и розетки в помещениях-на высоте 1,5м от уровня пола. Нет кнопки вызова персонала, нет поручней и штанг, размеры менее 1,65 и 1,8	К,О,С	расширить проходы, установить кнопку вызова персонала	ремонт (капитальный)

5.2	Душевая/ ванная комната	нет						
5.3	Бытовая комната (гардеробная)	есть		16	отсутствуют индивидуальные шкафы, проходы между рядами для шкафов гардеробных шириной менее 2,4 м	К, О	установить шкафы	Тек.ремонт
	ОБЩИЕ требования к зоне				Выключатели и розетки в помещениях-на высоте 1,5м от уровня пола, кнопки вызова персонала, поручни и штанги, размеры не менее 1,65 и 1,8; наличие индивидуальных шкафов	К

Приложение 5-1 Фото № 13 (туалет)

Фото № 14 (туалет)

Фото № 15 (умывальник)

Фото № 16(гардеробная)

Комментарий к заключению: установить поручни, расширить проходы, установить индивидуальные шкафы.
